# 橋梁災害の調査

調査対象: 三篠川流域の橋梁群の被災調査  
調査実施日: 平成30年8月7日

# 2018年8月7日三篠川エリアの橋梁調査

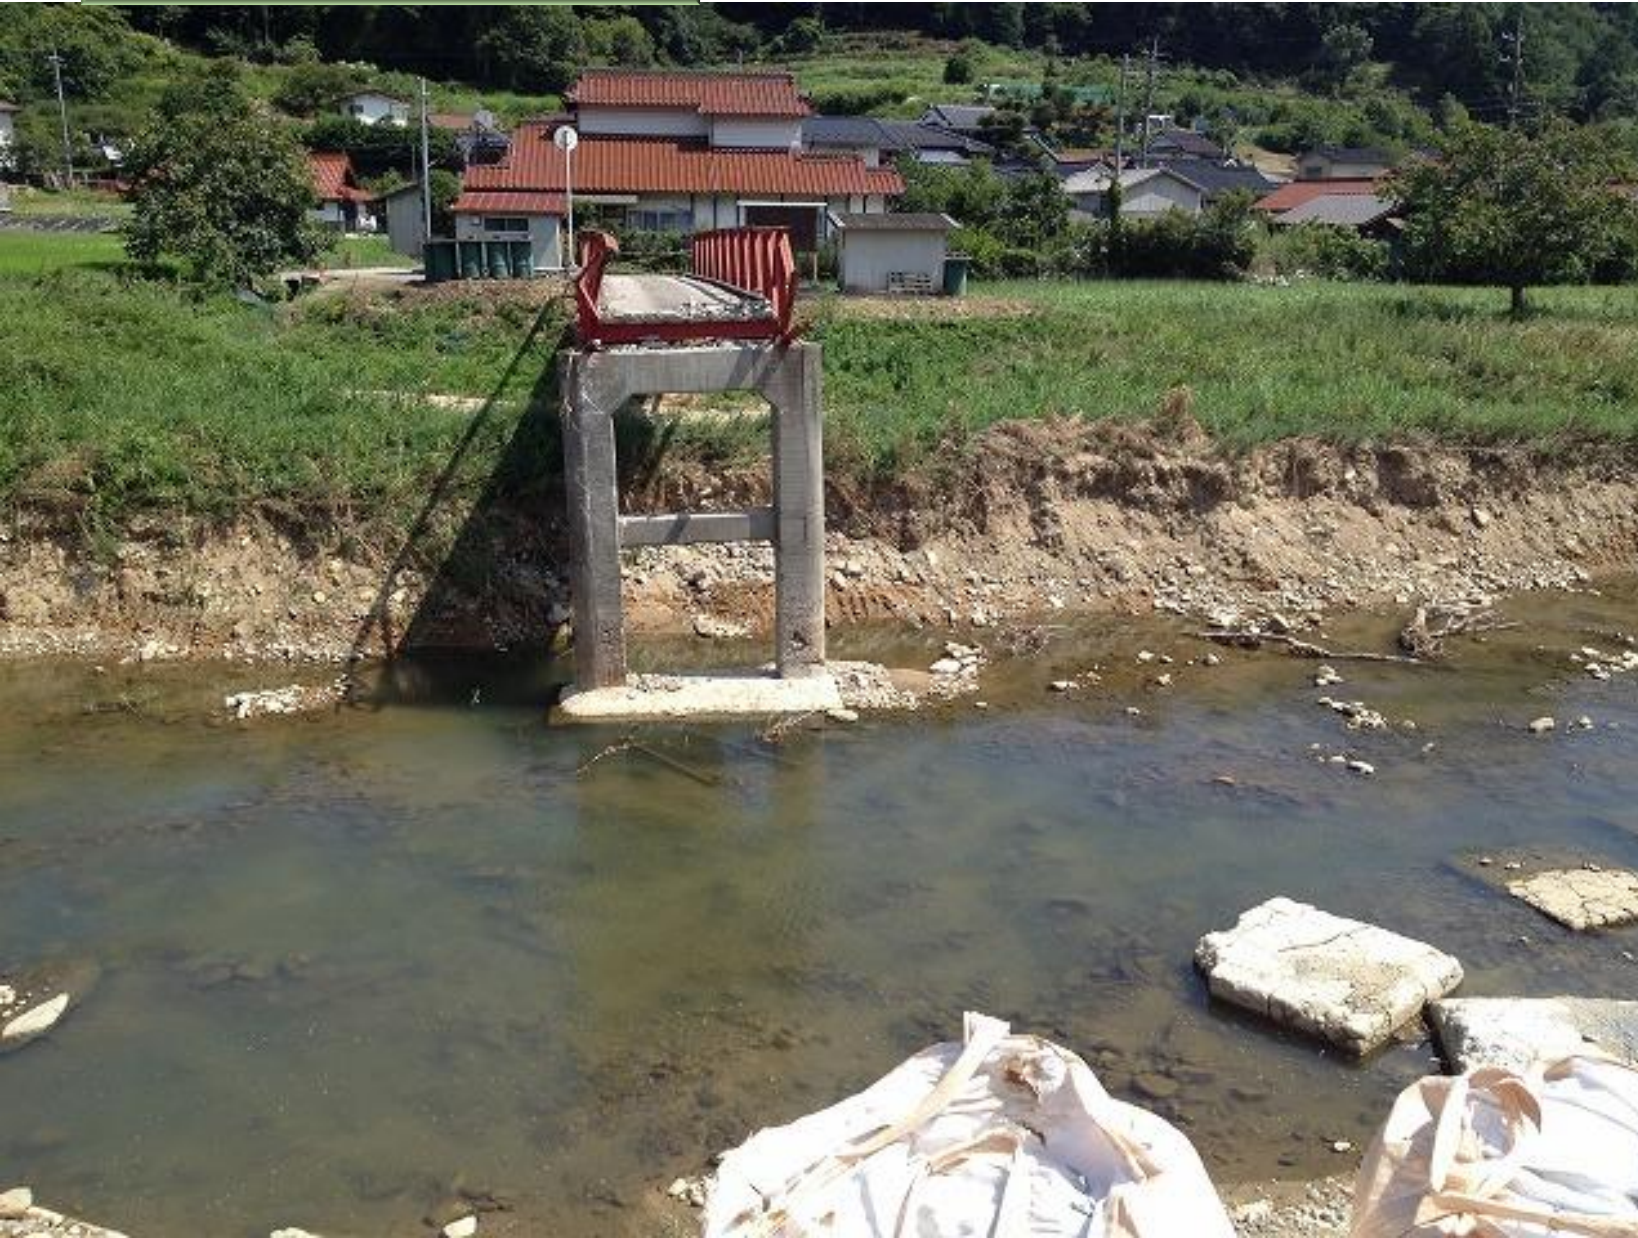
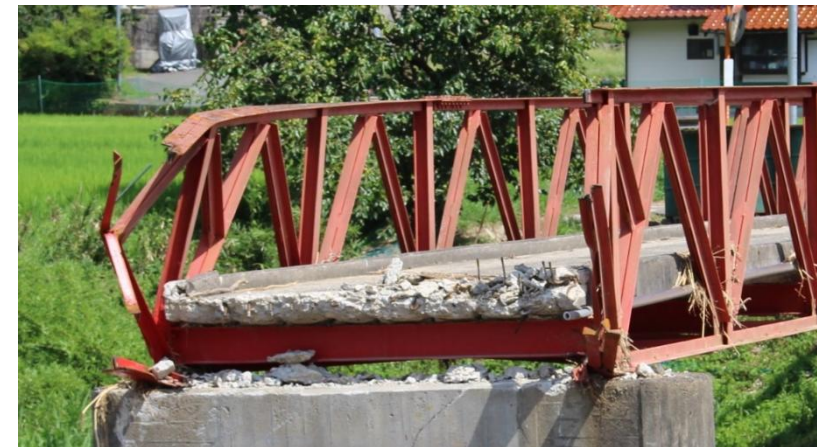
## ② 迫田橋

←手前の護岸が大きく洗掘され、橋台部の支持がなくなり、1径間のポニートラス部が流出。

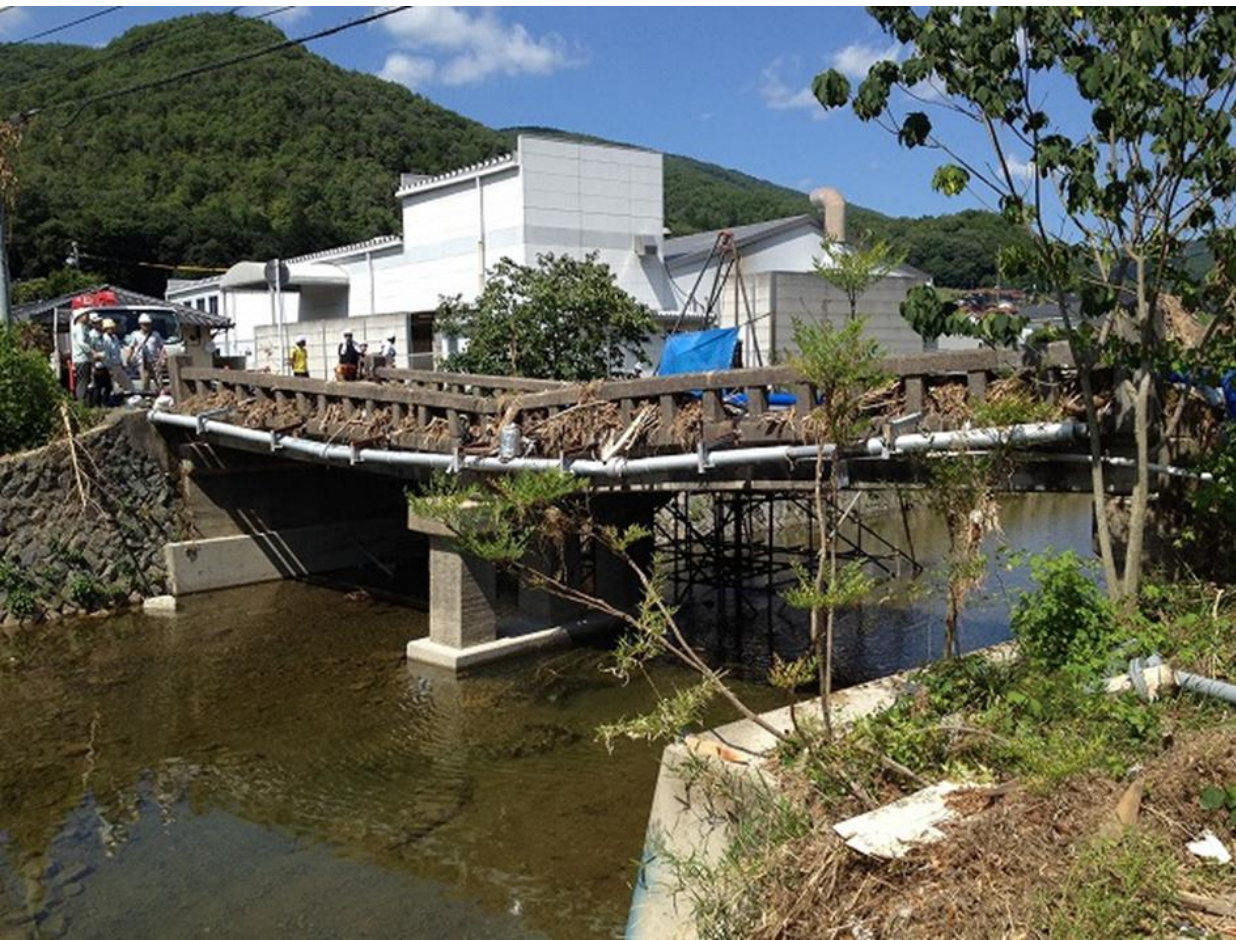
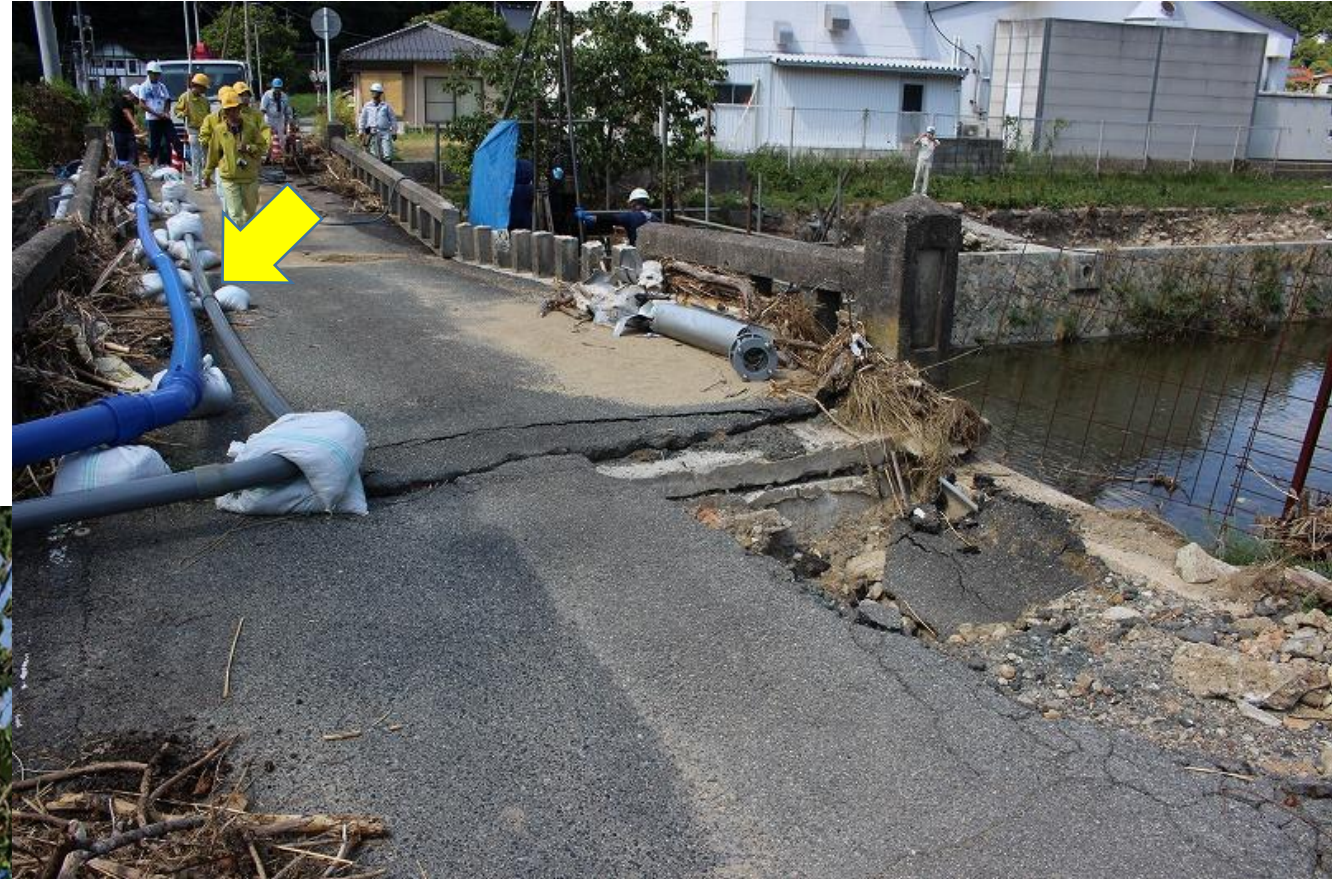
### ③ 寺山橋

↑橋の破損と仮設水道管の設置

←欄干部に多くの流木等が留まっており、橋脚沈下。

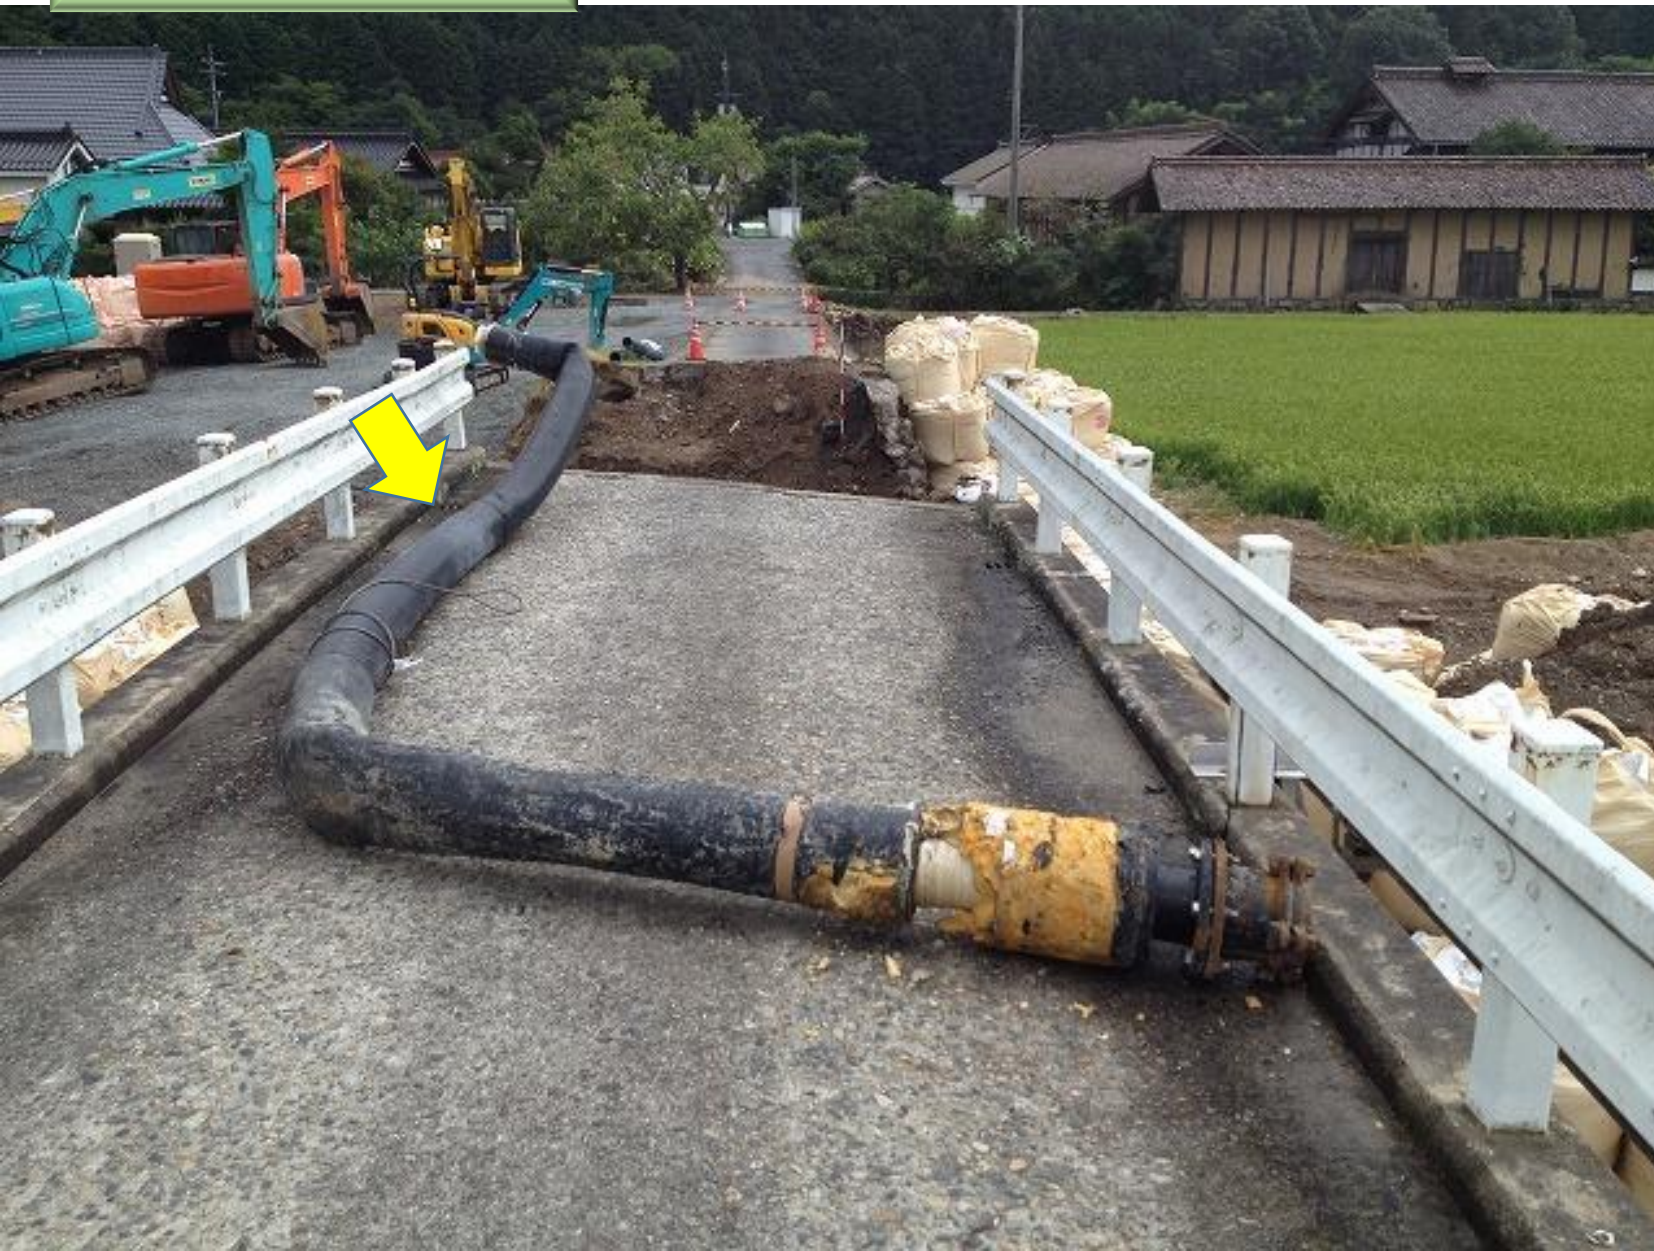
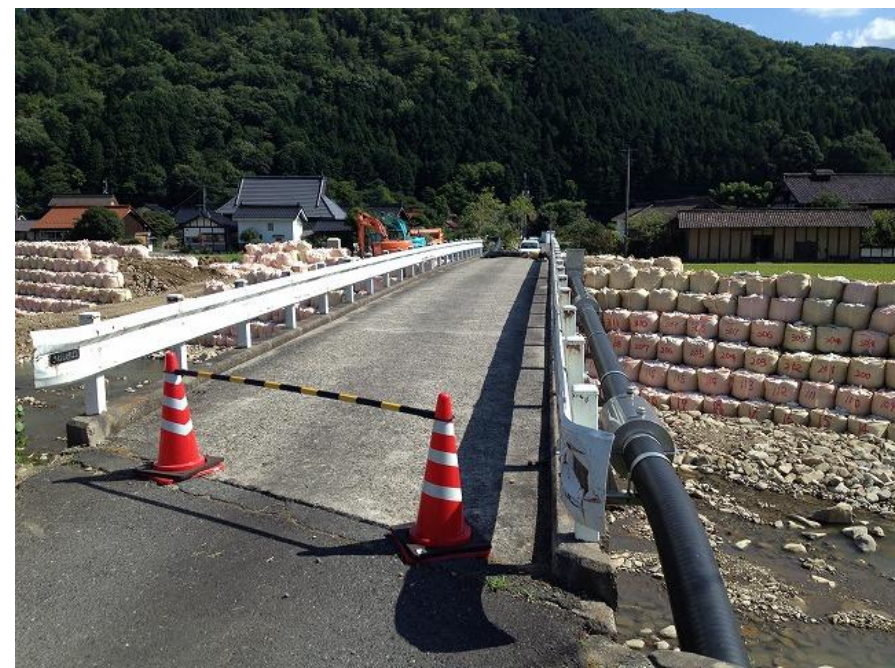
## ⑤実重橋

↓南側の橋台背面の盛土部が流出し、  
水道管損出

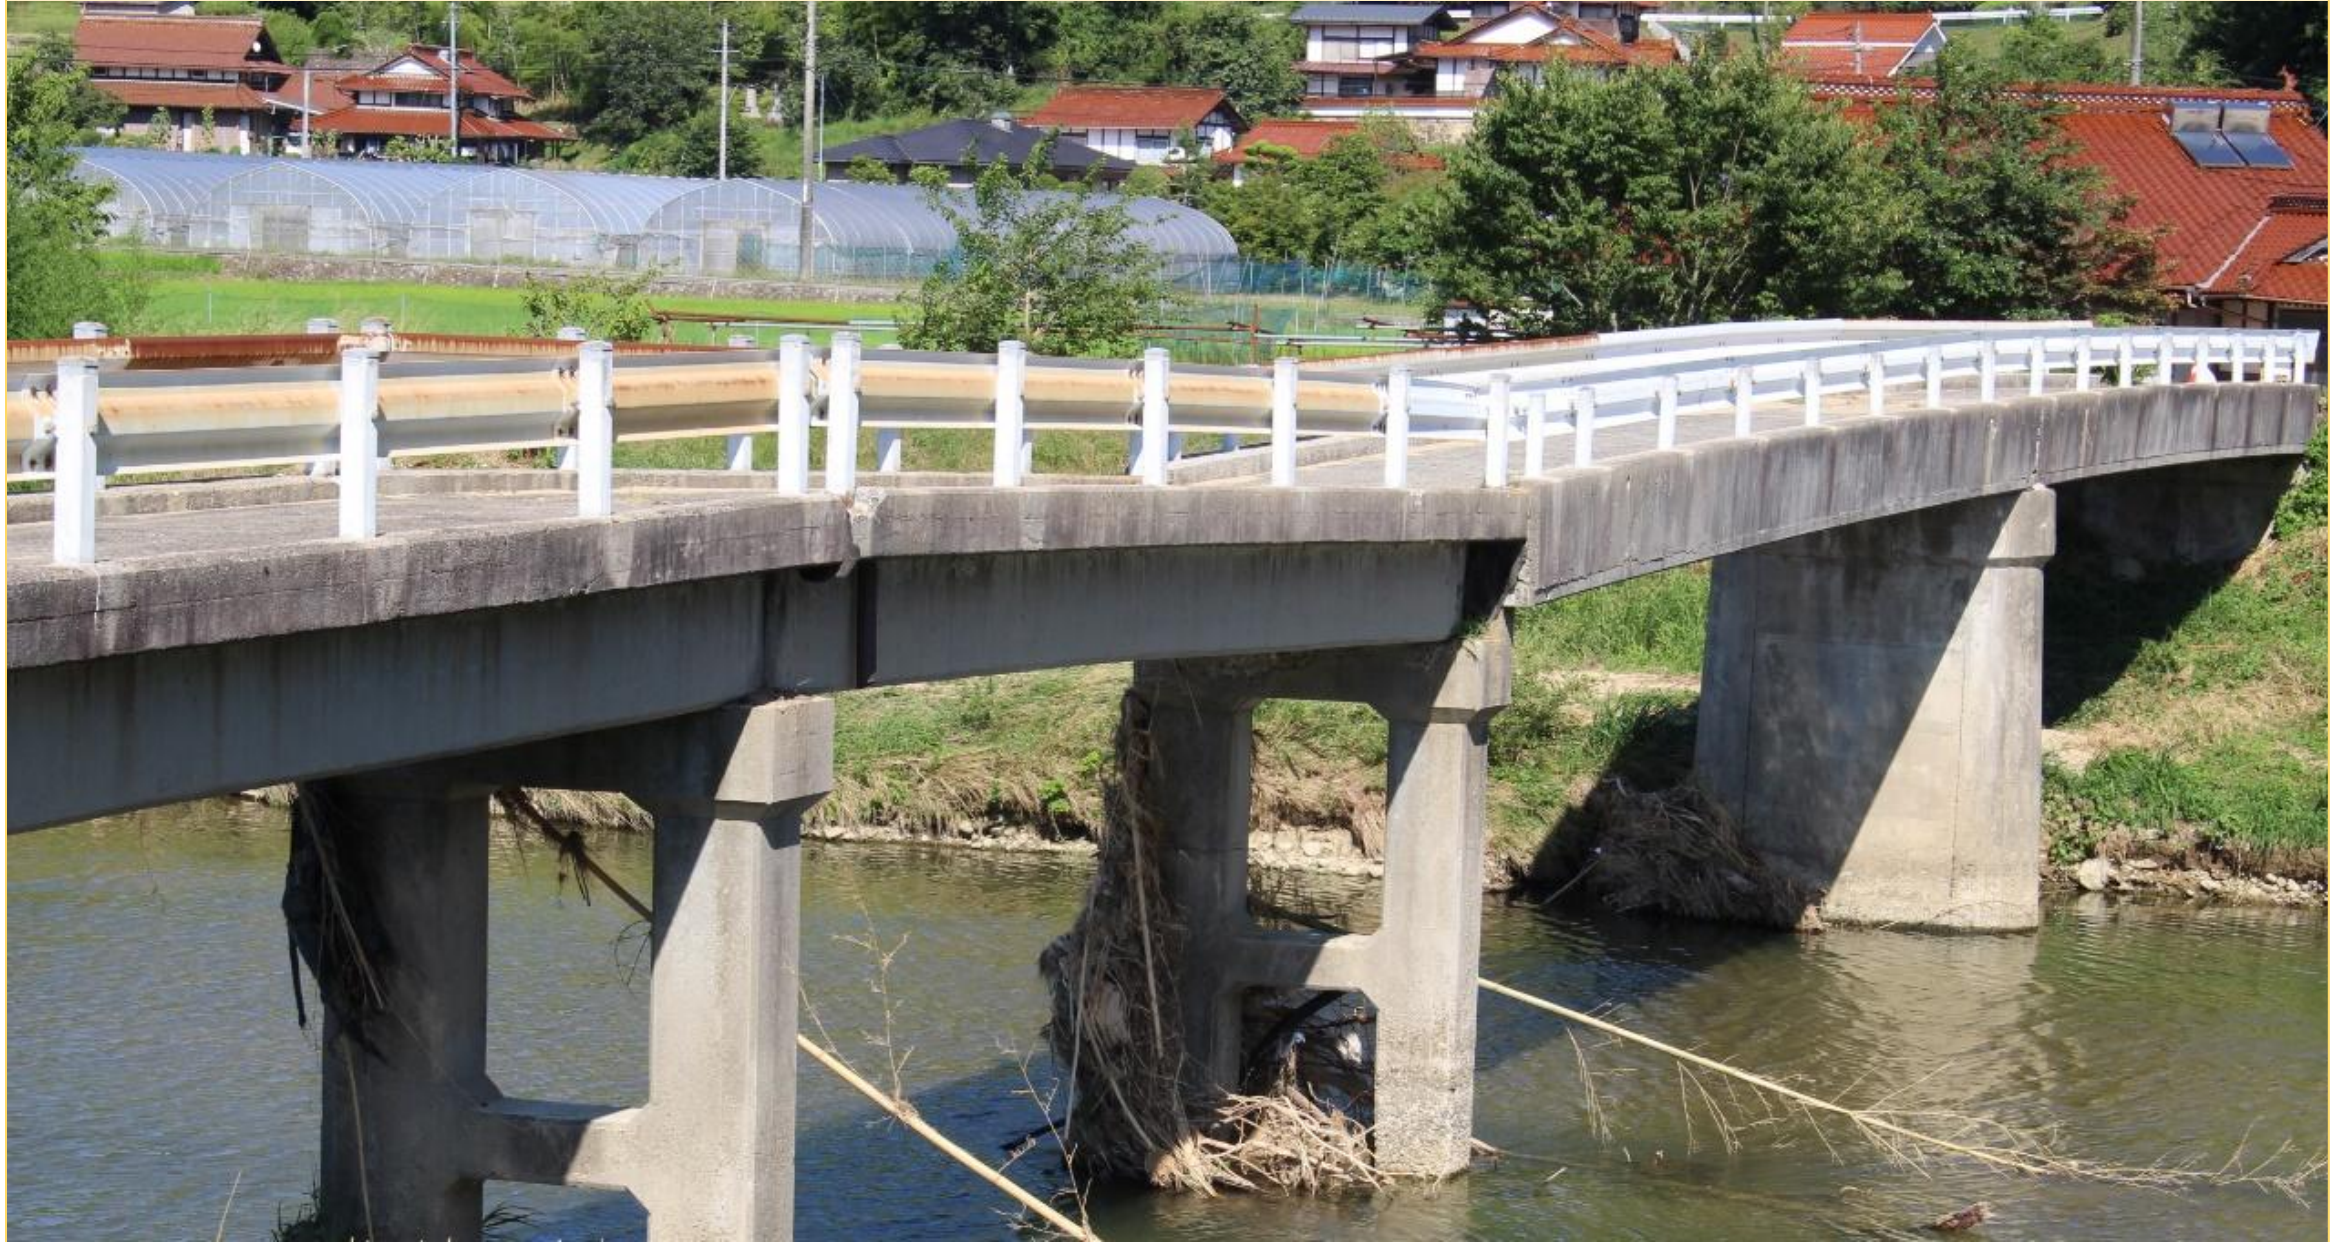
## ⑥市明橋

↓対岸部は2径間RC構造。  
中央のRC橋脚が沈下し、単純桁部が  
傾斜し、ガードレールが損傷。

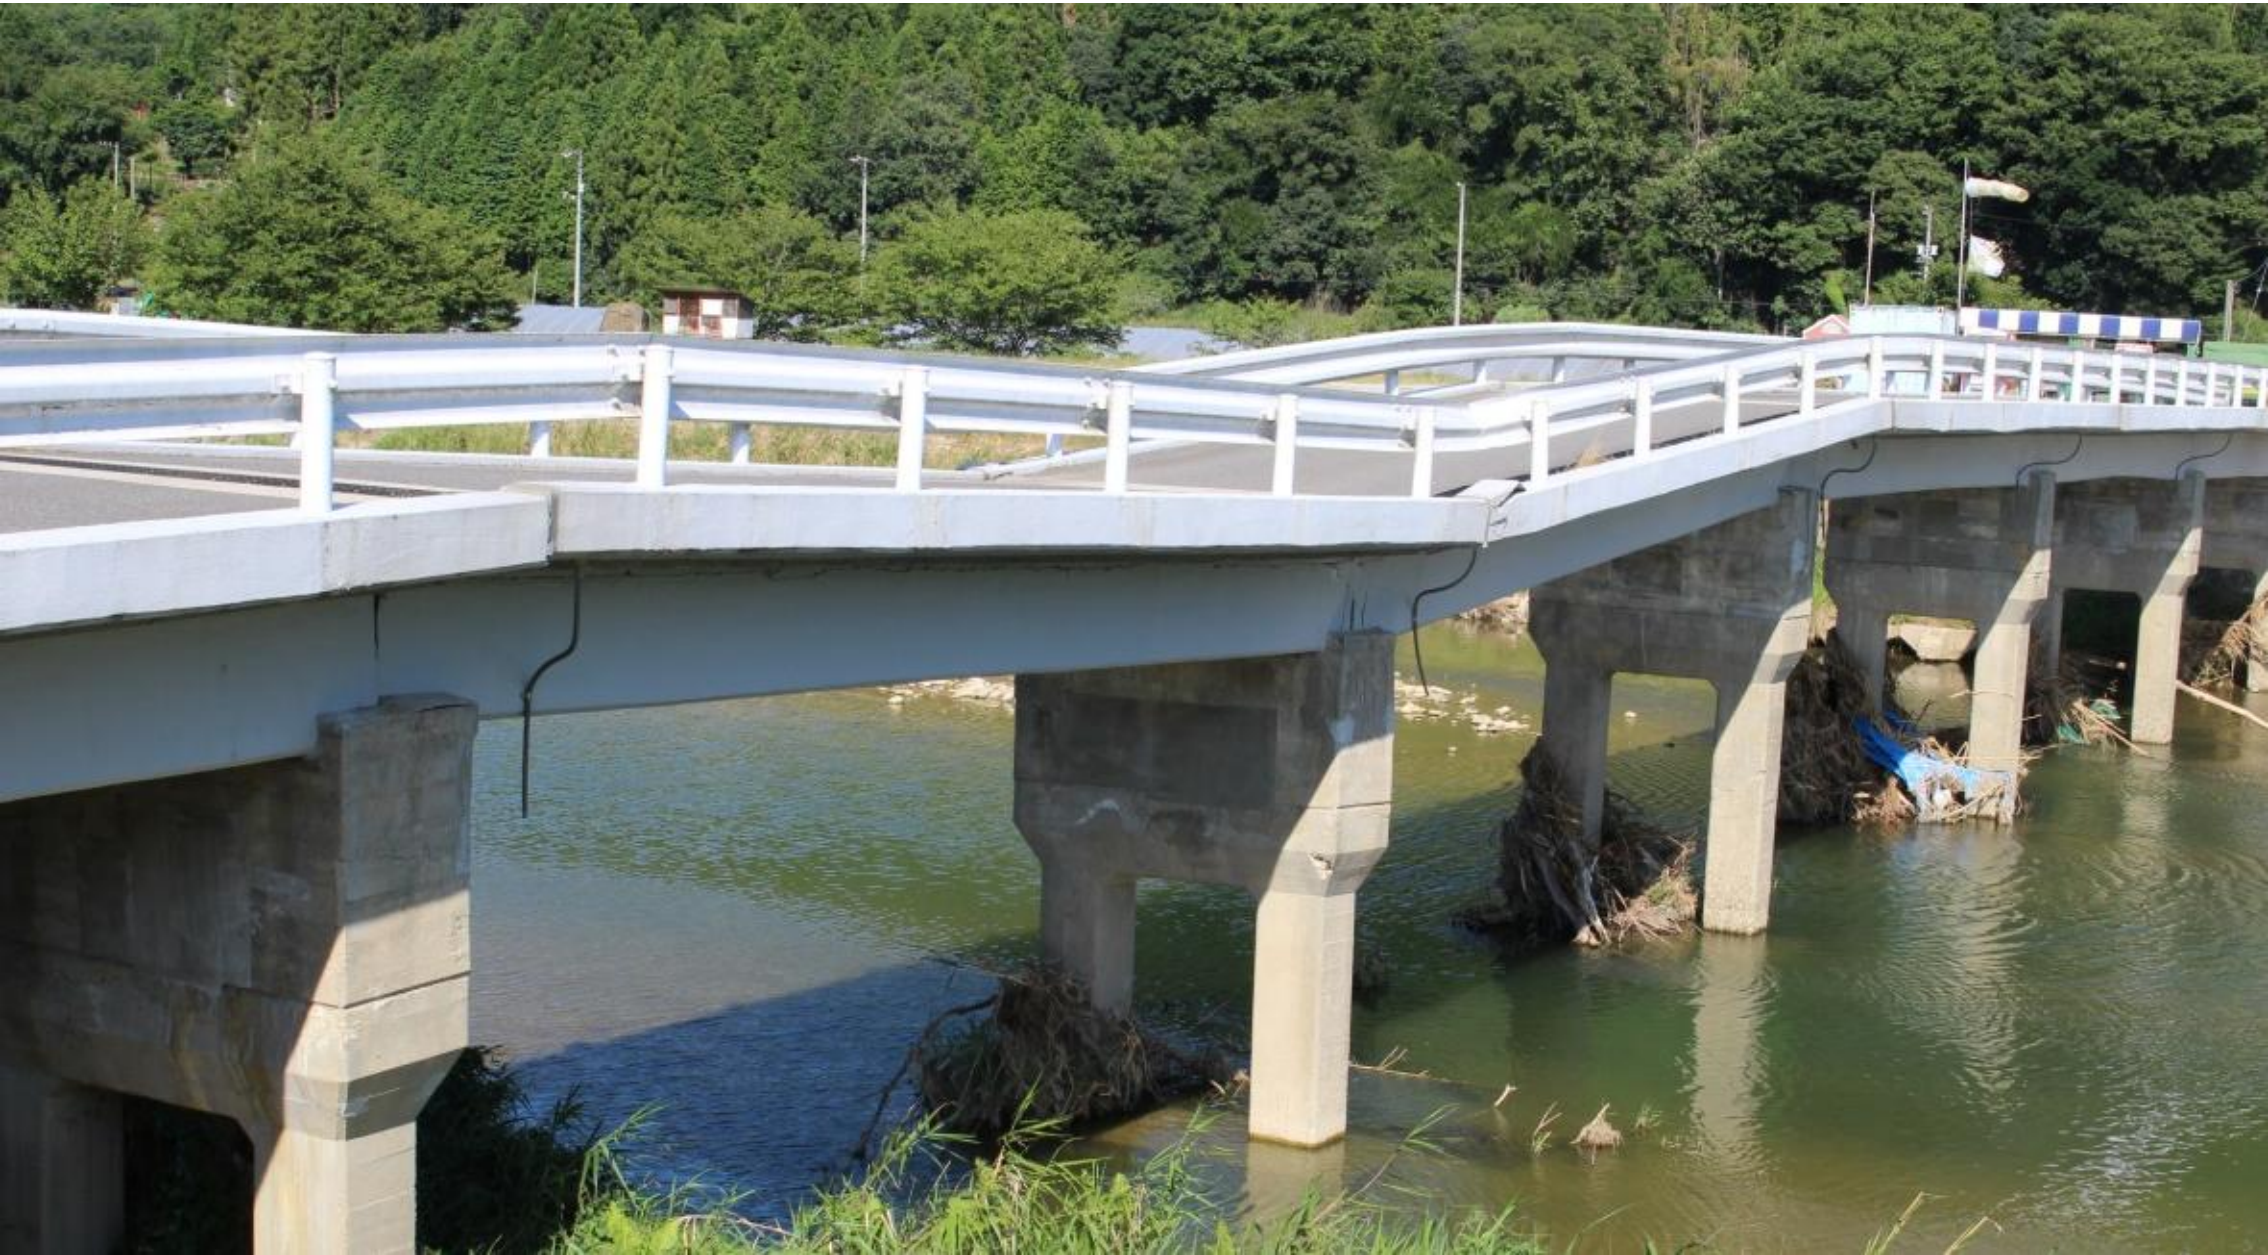
# ⑦ 高瀬橋

↓RC橋脚が不等沈下し、単純RC桁部に  
損傷。ガードレールも大きく変形。

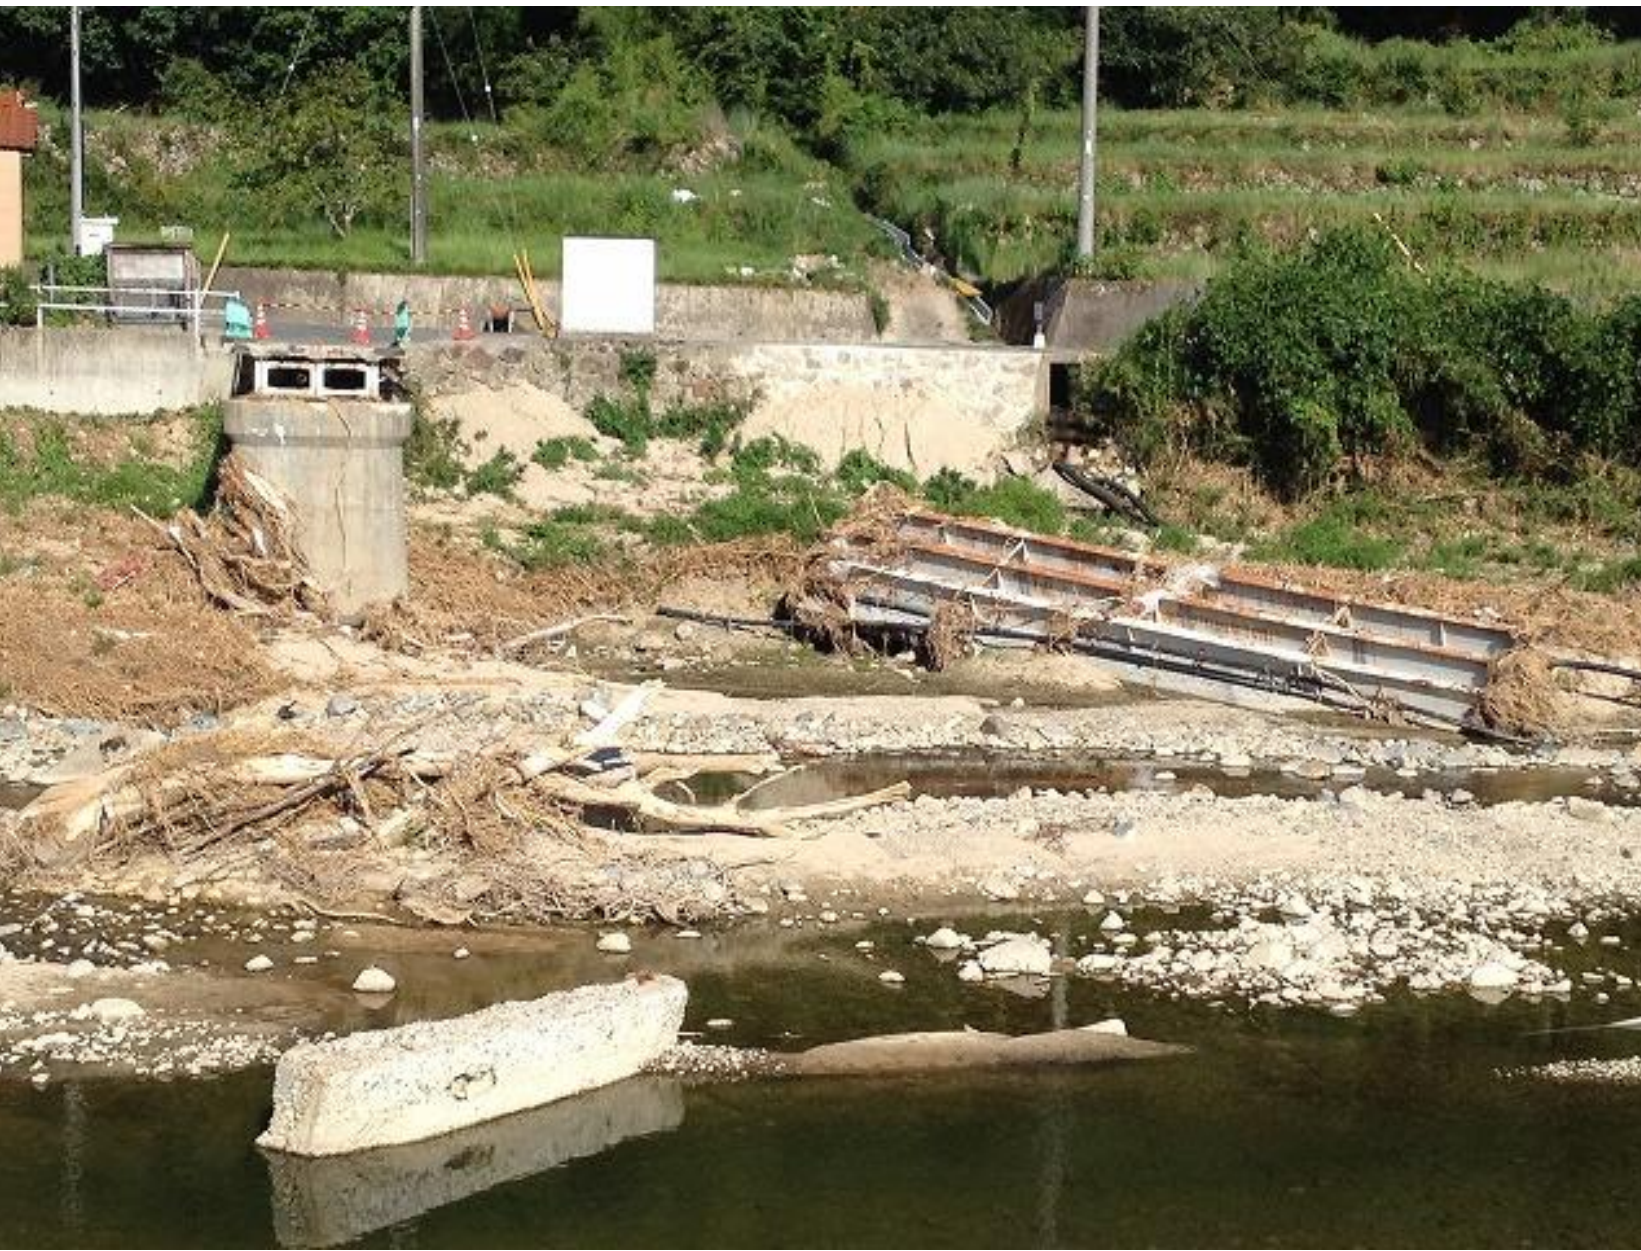
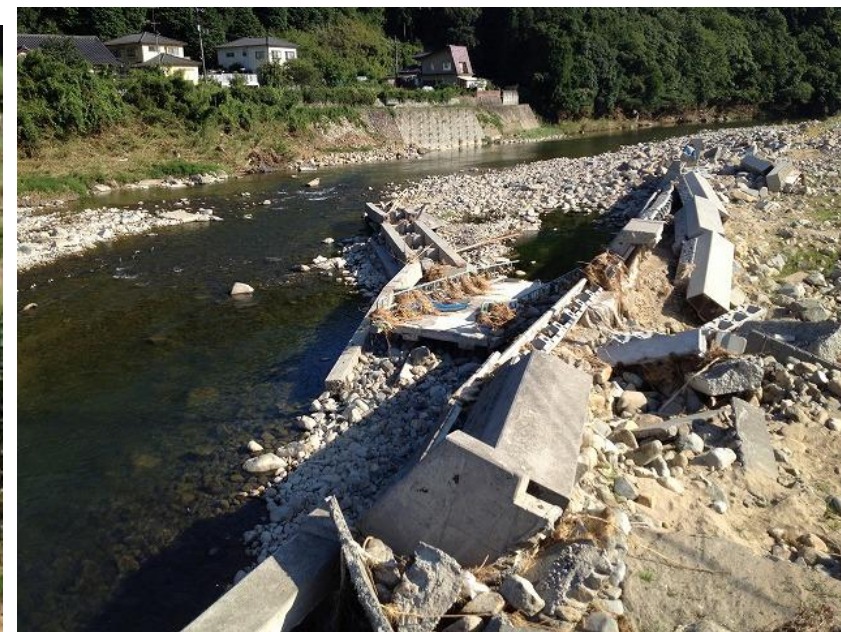
## ⑧安駄橋

↑新設されていた護岸も崩壊

←5つ存在したRC橋脚は、1つを残し、倒壊と流出。倒壊したRC橋脚の向きが、当初の位置から回転移動していた。

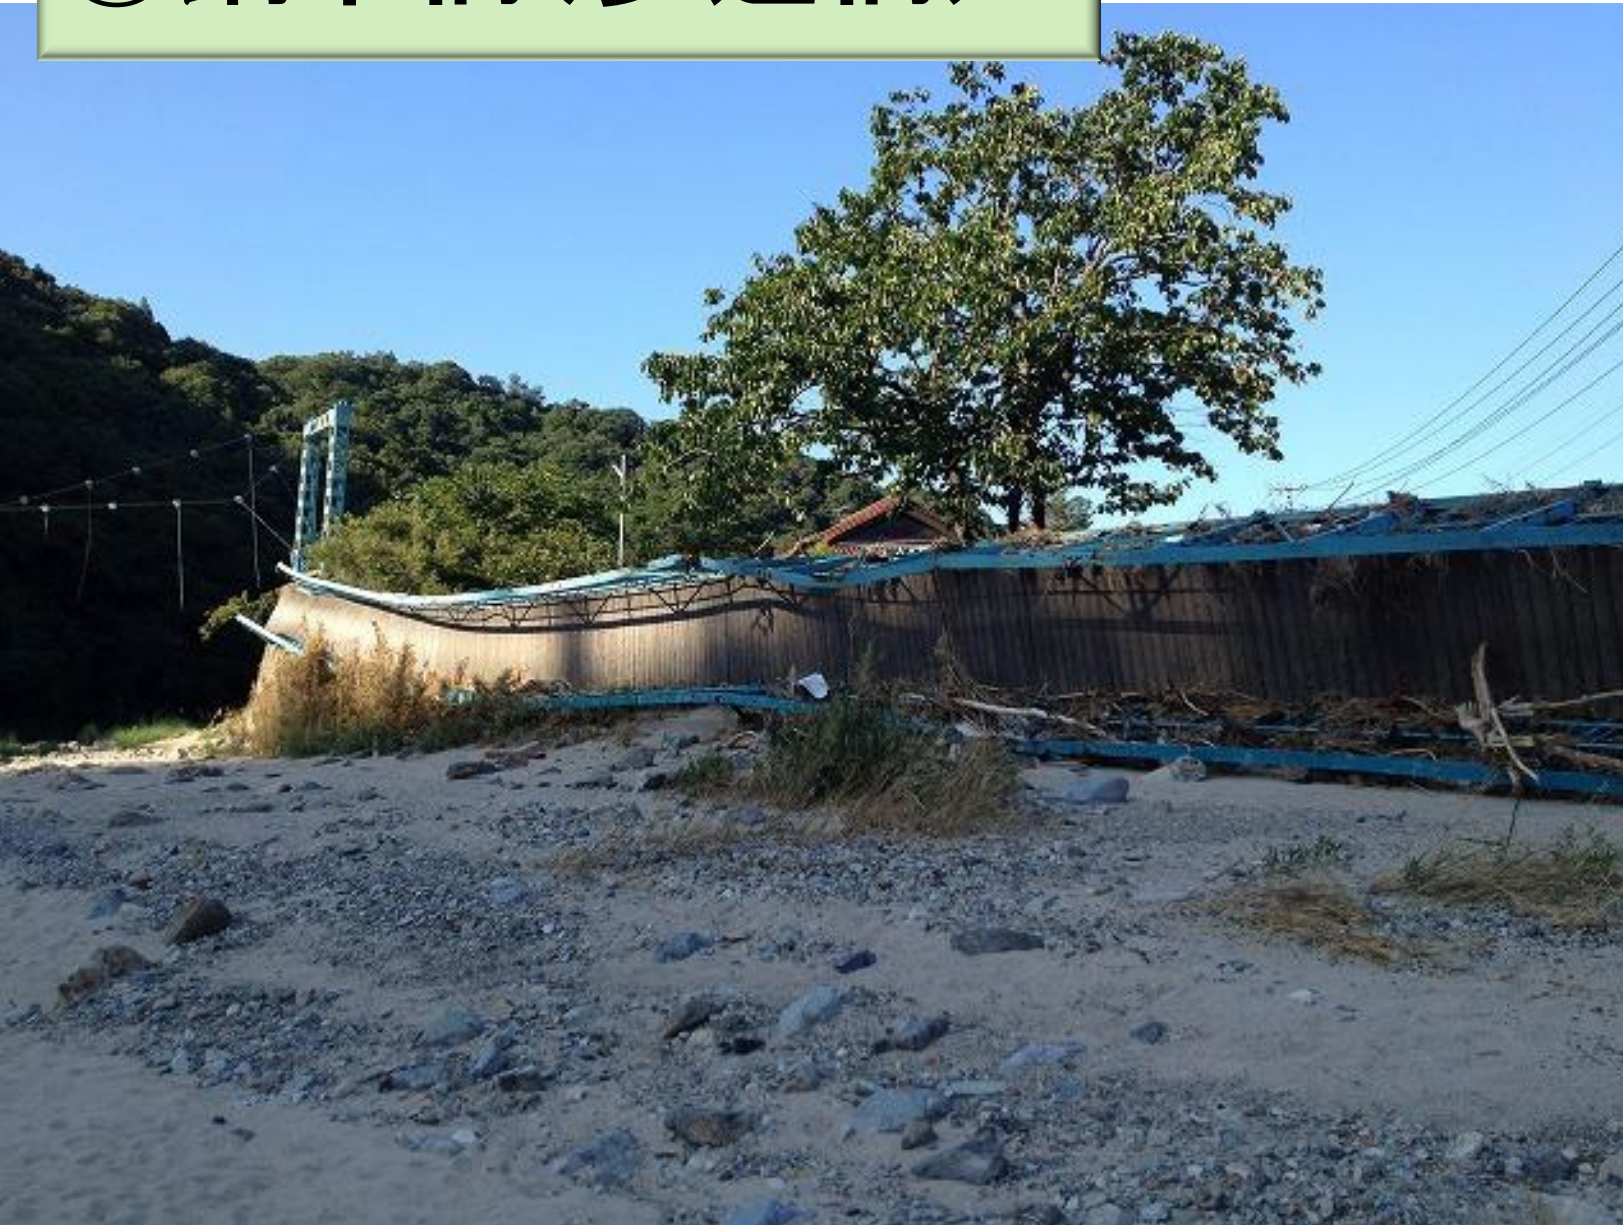
# ⑩鋼吊橋(歩道橋)

←北西側の橋脚・基礎が流出したことによって、歩道補剛トラス部が流れ橋のように、南東側の岸にまとまって漂着。

- 北西側の護岸のダメージ大  
↓主に鉄のワイヤーの継ぎ部が破壊

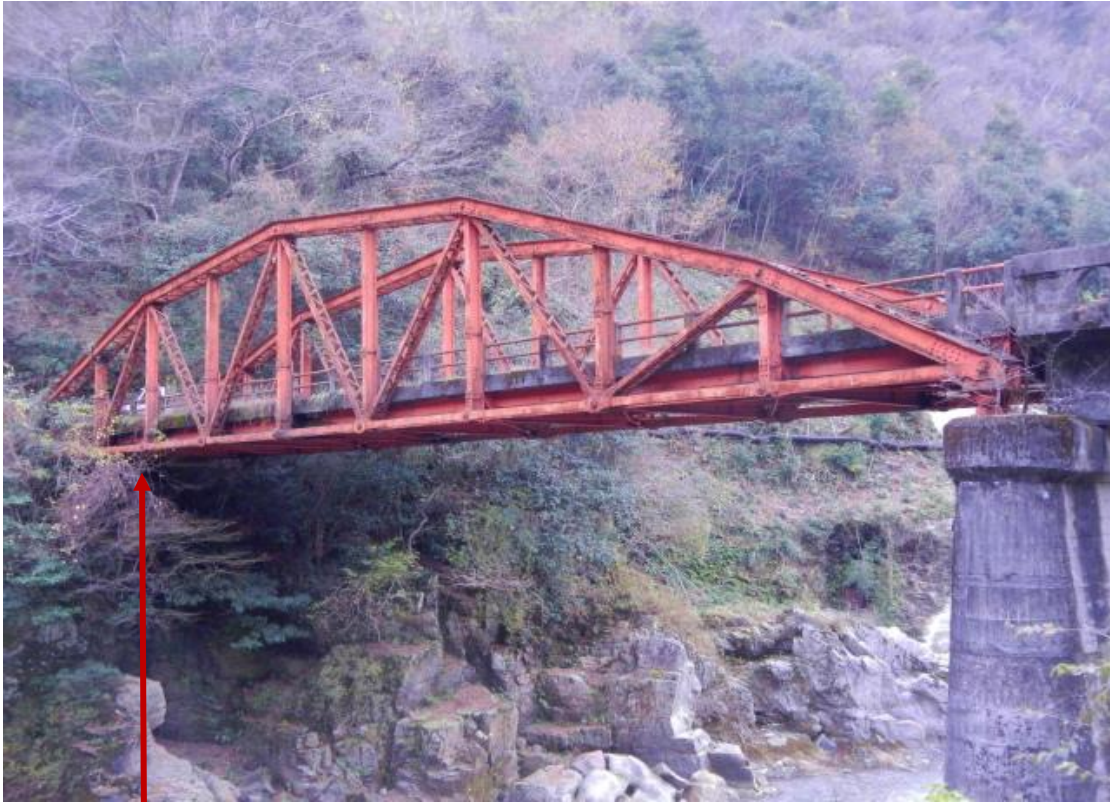
このタイプの橋は、橋高低いので桁下空間を大きくとれ、  
またプレハブ式なので、桁橋より優位性あり!

- 木谷原橋 (鉄道橋からの転用(昭和26~現在))  
ボースtring形式のアーチ橋  
(スパン約30m, TL-14荷重)
  - ダム建設により、近代遺産の鋼橋が**スクラップ**予定である。
  - 古鋼橋を再生し、流失した被災地で転用活用ができれば、...
- ⇒公園整備やコスト削減かつ、橋インフラの活用(橋の維持管理技術・教育)にも貢献。

【提案】「貴重+復旧支援策」⇒**転用**による橋の再生復旧活用法  
山口県岩国市錦町ドイツ輸入鋼橋130年間 (**長寿の橋**)存在するが,,,

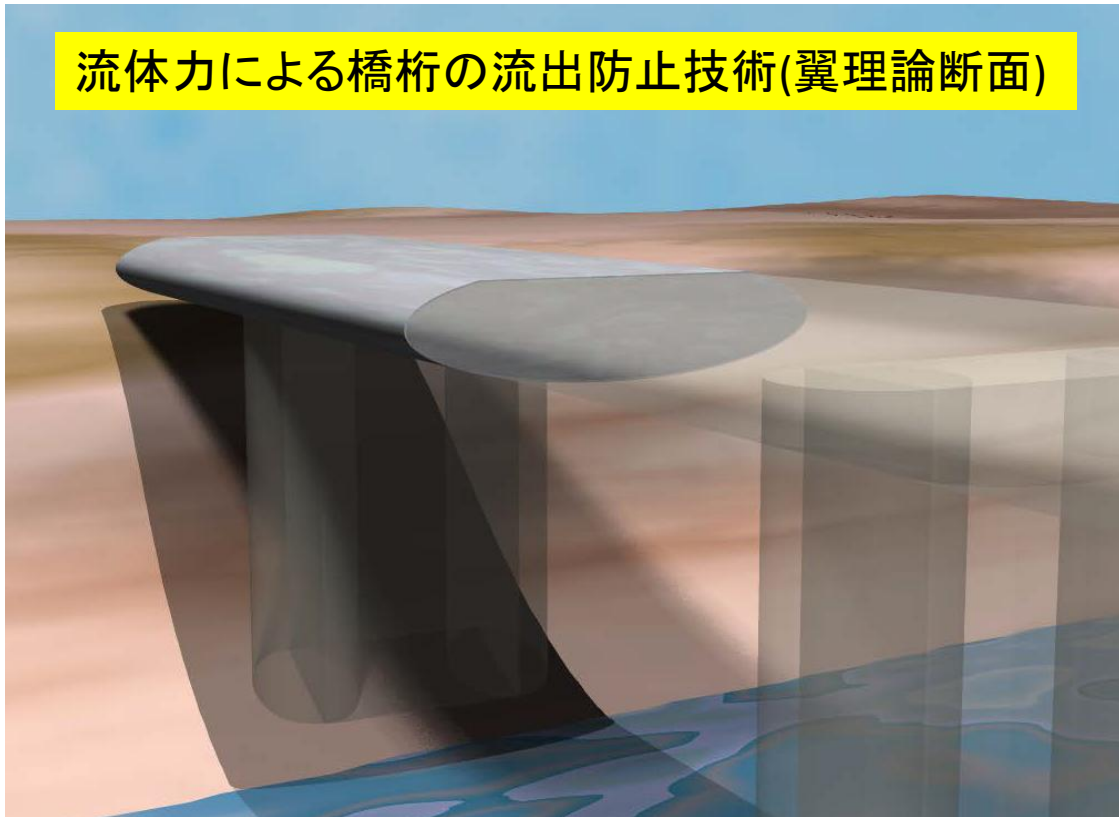
流体力による橋桁の流出防止技術(翼理論断面)

流水抵抗が小さい(4割)  
4度まで浮き上がりが押さえられる  
ねじり力が30%程度小さい。  
つまり、流れによる橋桁の浮き上がり、  
流失がおきにくい断面形状である。

# 橋桁を流失させないために →橋桁断面に耐揚力断面を持たせる
